CSS ZI Sud Essor ETAMPES Le 19 octobre 2023

Refood Biogaz devient Refood IDF

Bilan d'activité

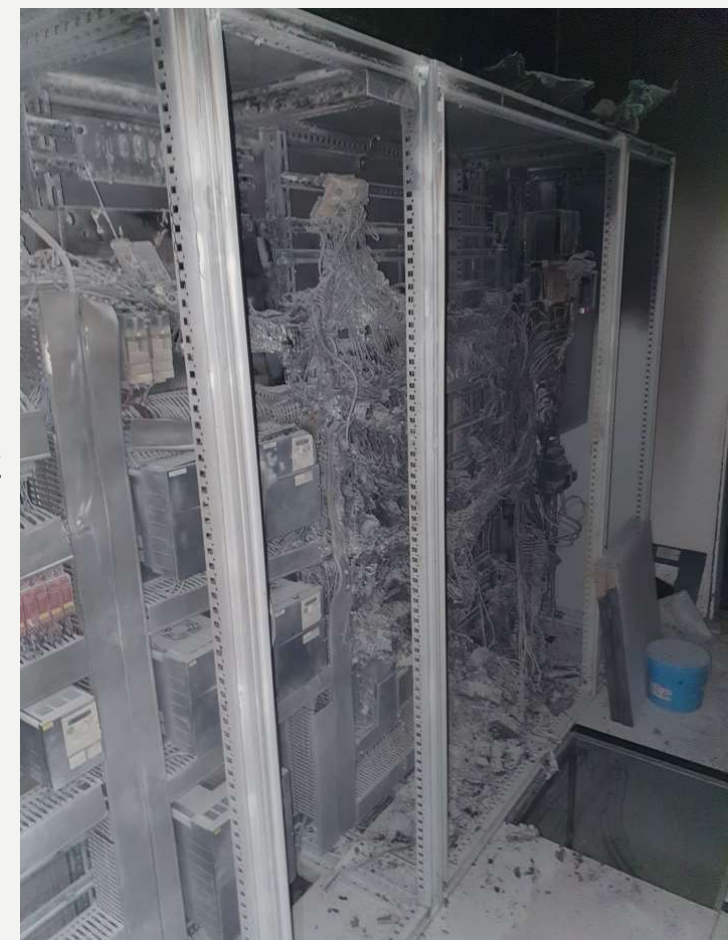
Incendie TGBT le 19/11/2022

Typologie et chronologie de l'événement :

- Pas de substances ou matières libérées lors de l'incendie, hormis quelques émanations liées à la composition des constituants du TGBT (plastique ...),
- Pas de pollution des eaux
- dégagement de CO₂ au niveau de la cuve d'hydrolyse via la soupape de sécurité (étape précédant la digestion), environ 150 Nm³.

Court circuit au niveau du châssis réception. La cause du court circuit n'est pas déterminée. Le process fonctionnait normalement. Aucune anomalie constatée lors de la révision complète des équipements connectés à cette armoire électrique.

L'accident survient après le projet de curage et de révision de la cuve d'acidification mais l'armoire qui a pris feu n'a aucun lien avec le projet

- Approvisionnement de groupes électrogène sur le site pour fonctionner au minimum (bureau, lavage contenants ...)
- Remise en place d'un TGBT (2,5 mois de travaux)
- Nettoyage total du process (curage digesteur) et révision de tous les équipements du site
- Etude et mise en place d'un système d'extinction au gaz inerte → en cours
- Etude et mise en place d'un groupe électrogène de secours pour le site → mis en place
- Mise en place d'un groupe électrogène pour la torchère → mis en place

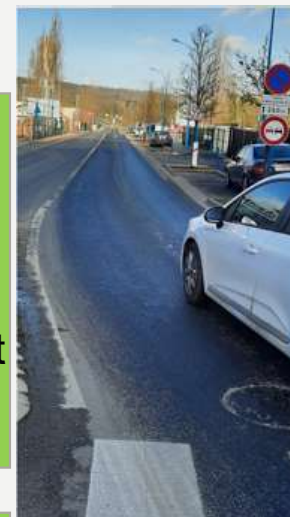
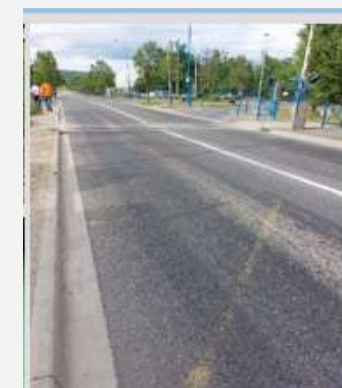
Déversement d'huile alimentaire usagée :

Lors du transport, par deux prestataires, d'huile alimentaire usagée sur le site d'Etampes, un contenant mal attaché s'est renversé dans le camion. En arrivant sur le site, les opérateurs ont averti un responsable et des mesures ont été immédiatement prises pour nettoyer la voie publique (30L d'HAU sur la voirie).

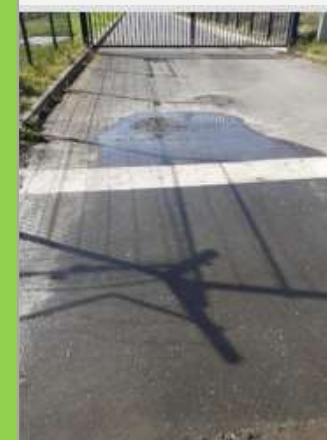
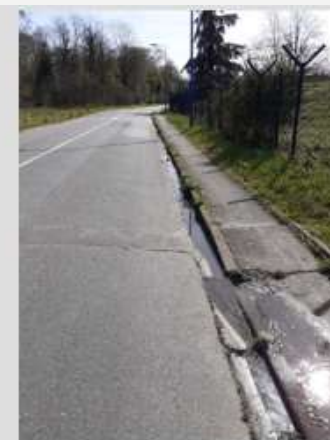
Débordement des eaux usées :

Débordement le 10 avril des eaux usées suite à l'arrêt de la pompe.

Débordement d'eaux grasses le 07 septembre suite au débordement de la fosse de récupération des eaux grasses provenant du traitement des HAU. La pompe de relevage a disjoncté suite aux fortes pluies et les avaloirs étaient bouchés.

Débordement le 30 septembre suite canalisation derrière regard bouchée.

Dans les trois cas : récupération des eaux pour retraitement et nettoyage de la voirie immédiat.

Actions préventives : intégration avaloir dans le suivi, Kaizen sur rondes de site

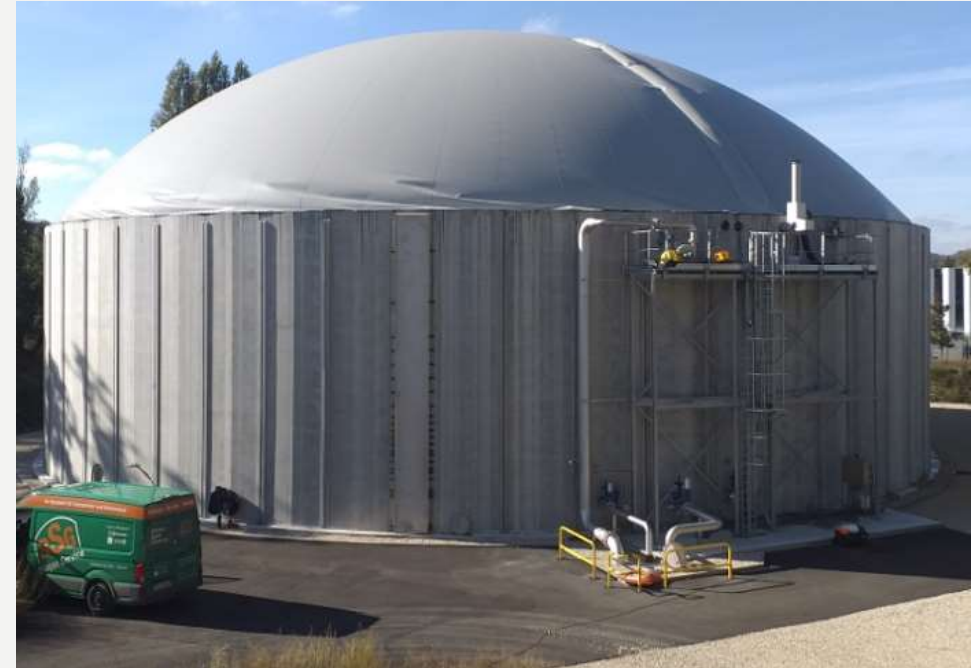
Déchirure de la membrane TIPI-6C le 29 avril 2022

- Détection gaz le 29 avril par la sonde gaz fixe avec mise en défaut global de l'installation,
- Mesure du taux de gaz de 0,5% pour vérifier l'étanchéité (LIE 5%)

Constat : membrane fuyarde.

- arrêt de la récupération du gaz et mise en sécurité de la cuve.
- Contact prestataire pour vérifier l'état de la membrane. Après intervention (11/05/2022) la membrane est déchirée de part et d'autre. Seuil de méthane mesuré au 11/05/2022 est de 0,3%.

- Mise en place d'une procédure de suivi des taux de méthane → soldée
- Condamnation des deux vannes gaz du circuit → soldée
- Stockage du digestat dans cette cuve en dernier lieu pour limiter les nuisances olfactives (à ce jour, pas de plainte odeur liée au site) → soldée
- Demande de stockage de digestat suivant l'AP du 21 juin 2019 → soldée
- Etude des causes de déchirure

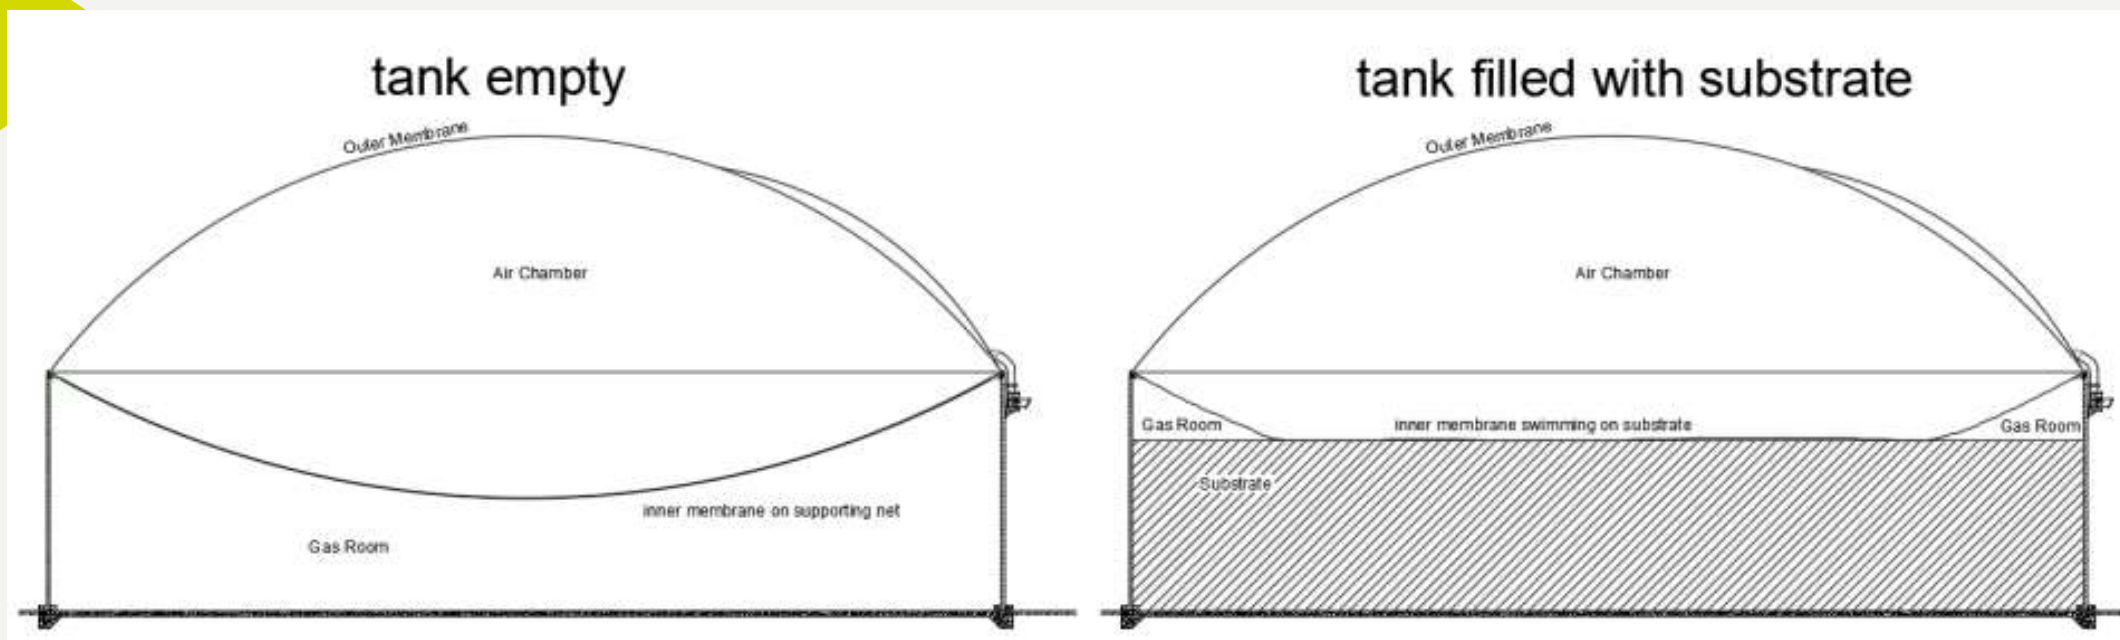
Fonctionnement de la récupération de gaz :

En fonctionnement normal, le gaz circule dans la partie inférieure de la membrane en continu. La membrane étant déchirée, l'étanchéité n'est plus optimale.

Dans l'état, le fournisseur n'est pas apte à réparer la membrane.

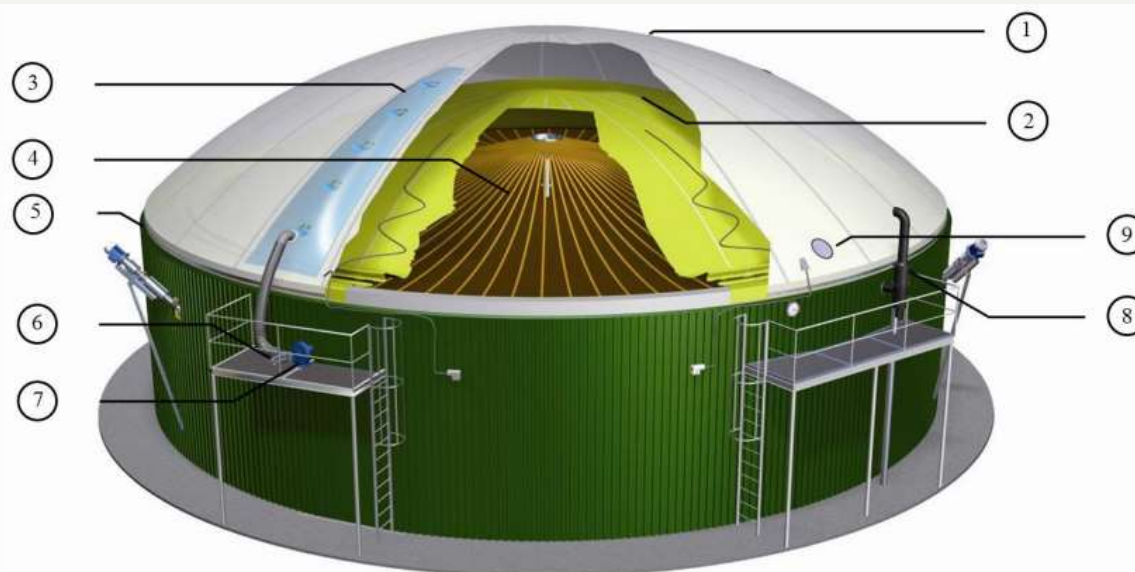
La cause de la déchirure de la membrane intérieure est le surpoids des condensats qui se sont accumulés.

Le système de ventilation est actif 24/24 entre les deux membranes. Le prestataire SATTLER en lien avec A-Consult (maître d'œuvre) n'ont pas inclus de système pour retirer les condensats. Avec le temps, les condensats se sont accumulés sur la membrane interne et la tension appliquée par le poids a eu pour effet une déchirure de part et d'autre de la membrane interne.

Le constructeur mentionne également la pose de la membrane qui ne s'est pas effectuée dans des conditions optimales et une dépression de -10mbar qui n'est pas avérée puisque la cuve est équipée d'une soupape pression / dépression.

Remplacement à l'identique de la membrane en renforçant la structure et mise en place d'un système de retrait des condensats. Le matériau utilisé (PES/PVC) est adapté au gaz provenant du digestat.

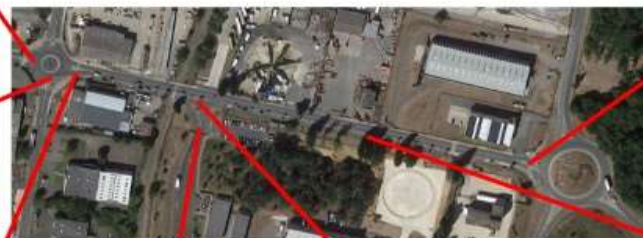
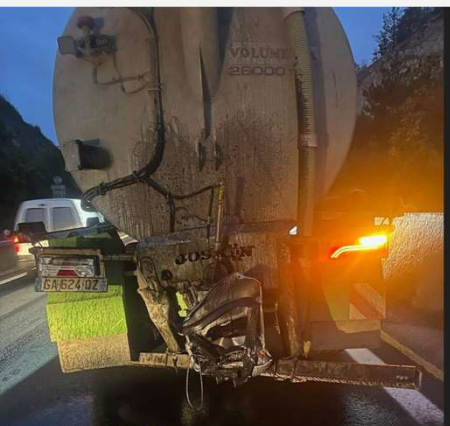
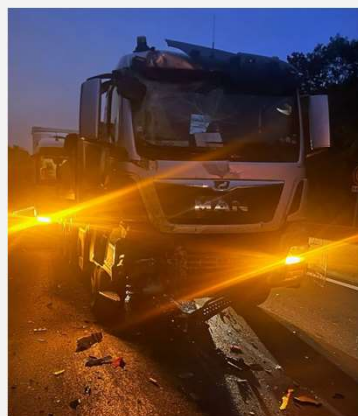
Déversement d'huile 08/06/23
 Avenue de la sablière

Déversement d'huile alimentaire usagée : 08 juin 2023
 Lors du transport, par notre prestataire, d'huile alimentaire usagée sur le site d'Etampes, un contenant mal attaché s'est renversé dans le camion (30 litres). La CAESE prévient le responsable QSE et des mesures sont immédiatement prises pour sécuriser et nettoyer la voirie.
