Annexe 4 : Autorisation d'occupation temporaire du DPF

Annexe 5 : Rapport final Hydrosphère

Restauration et consolidation des berges au Coudray-Montceaux
Inventaire faune/flore et relevés des frayères

RAPPORT FINAL

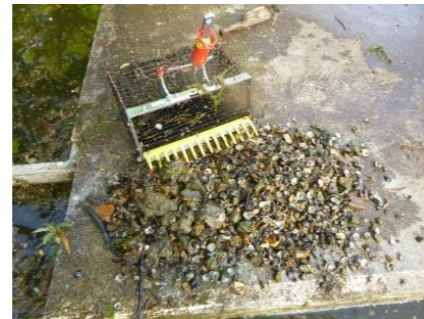
Photo 8 : Prélèvement à la télinière d'un patch de gravier/cailloux au droit du ponton d'aviron

Un dépôt coquillé a également été fouillé au droit du ponton d'aviron amont.

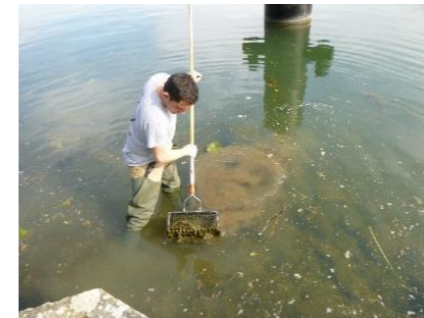
Photo 9 : Prélèvement au troubleau du patch sablo-argileux

Le binôme a réalisé des traits de troubleau notamment au niveau des hauts fonds d'argile et ceux de sable/graviers/cailloux.

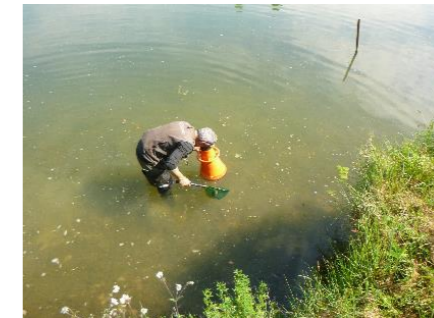
Photo 10 : Recherche à vue à l'aide du bathyscope sur le secteur aval

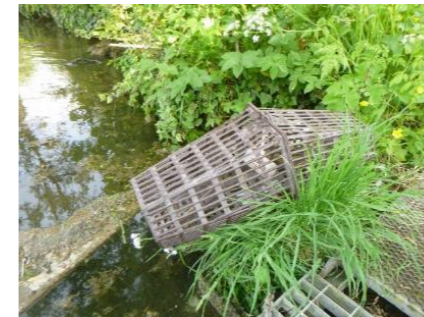
Photo 11 : Nasse à écrevisse appâtée

Des relevés d'habitats ainsi que des recherches à vue ont été complétés par la pose de nasses à écrevisses. Au total, 7 nasses appâtées ont été disposées en berge le 9 mai au soir et relevées le 10 mai au matin. Ces nasses ont été positionnées au niveau des arbres en rives pour des raisons de camouflage et de probabilité de capture plus élevées (ombrage et chevelus racinaires propices aux écrevisses), dans des hauteurs d'eau comprises entre 0,5 et 1 m.

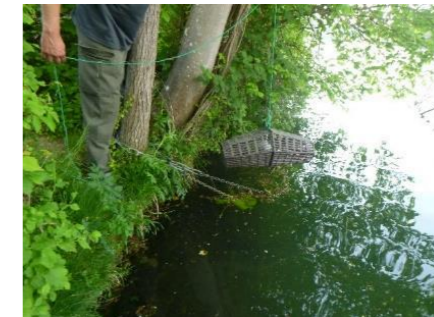
Photo 12 : Pose d'une nasse à écrevisse sur le secteur amont

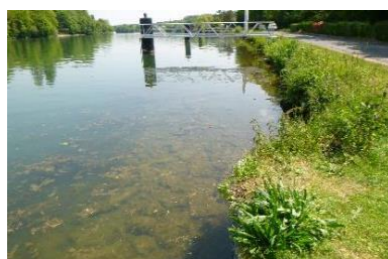
Photo 15 : Vue générale de l'Habitat HL1

La potentialité vis-à-vis de la croissance et de la reproduction est jugée « Nulle à Très Faible » sur cet habitat HL1. Elle est jugée nulle pour l'abris et l'alimentation.

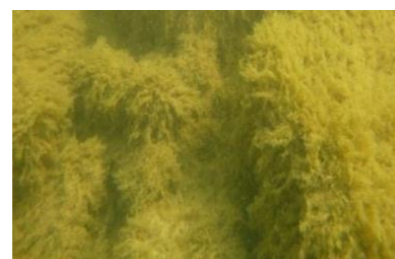
Photo 16 : Colmatage très fort observé sur les blocs

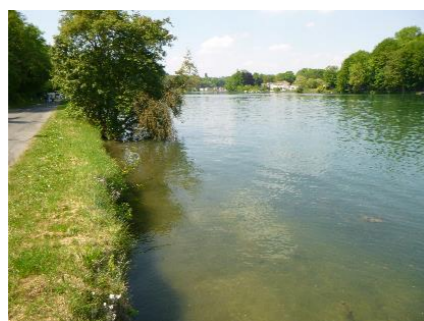
Photo 17 : Vue générale de l'Habitat HL2

Par conséquent, la potentialité vis-à-vis de la croissance et de la reproduction est jugée « Nulle à Très Faible » sur cet habitat HL2. Elle est jugée nulle pour l'abris et l'alimentation.

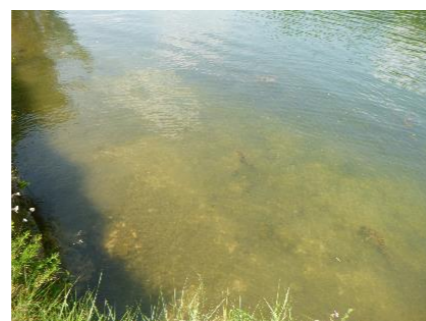
Photo 18 : Substrat sablo-argileux peu biogène sur HL2

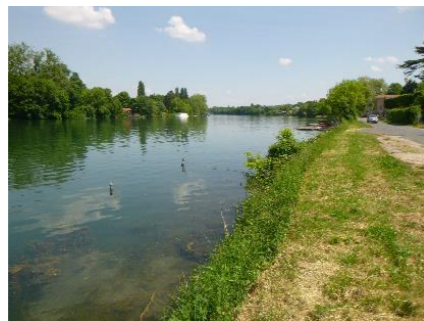
Photo 19 : Vue générale de HL3

Par conséquent, la potentialité d'abris, de croissance et de reproduction est jugée « Nulle à Très Faible » sur cet habitat HL3. Elle est jugée nulle pour l'alimentation.

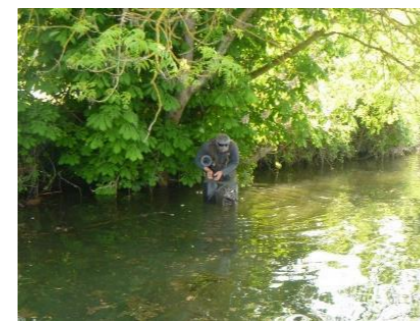
Photo 21 : Vue générale de HL4

La potentialité vis-à-vis de la croissance et de la reproduction est jugée « Nulle à Très Faible » sur cet habitat HL4. Elle est jugée nulle pour l'abris et l'alimentation.

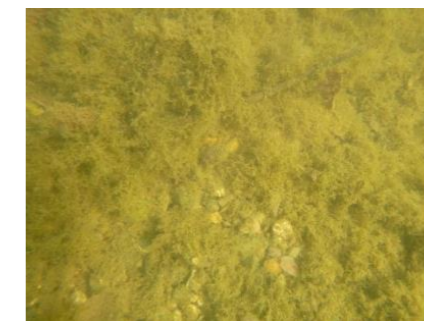
Photo 22 : Colmatage très fort observé sur le substrat fin

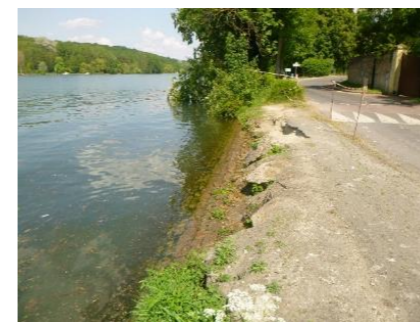
Photo 23 : Vue générale de l'Habitat HL5

Homogène, il se caractérise par une berge anthropique basse (≈ 0,5 m) et très dégradée (cf. photos). La végétation y est rare (quelques plantes herbacées). Le talus sous fluvial est composé par un perré en grés maçonné au pied duquel se trouve un substrat mixte peu biogène, dominé par l'argile et les blocs.

La potentialité vis-à-vis de la croissance, de l'abris et de la reproduction est jugée « Nulle à Très Faible » sur cet habitat HL5. Elle est jugée nulle pour l'alimentation.

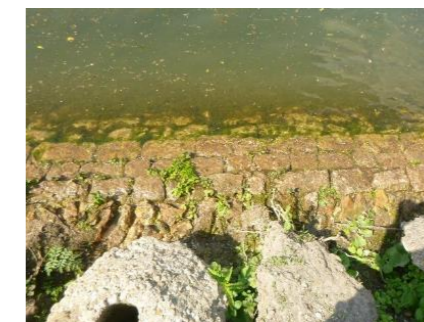
Photo 24 : Colmatage algal observé sur le perré

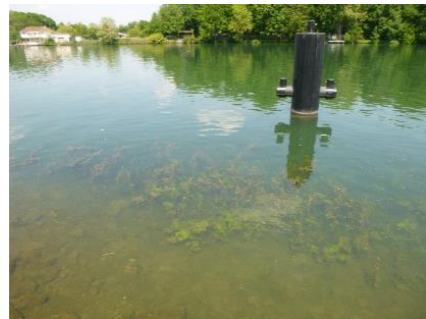
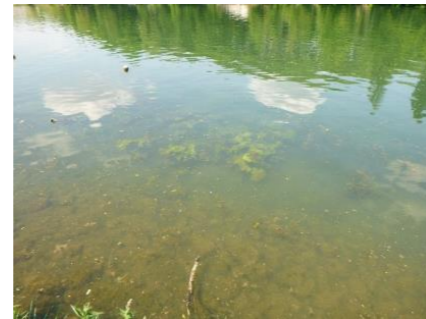
Les potentialités d'abris, d'alimentation, de reproduction et de croissance de ces 3 habitats lithophiles ponctuels sont jugées « **Faibles** » en raison du colmatage important.

Photo 25 : Vue générale de HP1

Photo 26 : Vue générale de HP2

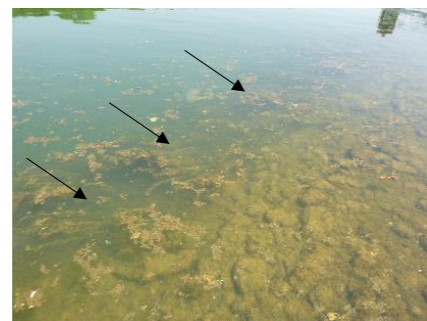
Photo 27 : Vue générale de HP4

Enfin, il est à noter la présence d'herbiers mixtes discontinus et très peu denses sur l'intégralité du linéaire prospecté. Cet habitat, identifié HP4, est principalement composé de brins épars de myriophylle, de potamot perfolié et de potamot pectiné, globalement très colmatés et peu développés.

La potentialité générale est jugée « **Nulle à Très Faible** » sur cet habitat HP4.

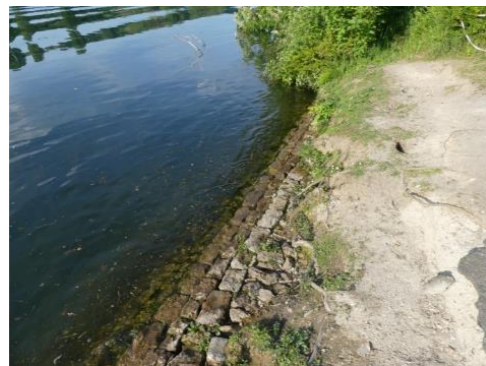
Photo 44 : Berge empierrée

3 grands types de formations végétales ont été identifiés sur le site. Ce dernier correspond au talus, au haut de berge et au talus sous-fluvial d'une berge de Seine en deux entités. La berge correspond en partie amont à une bande herbeuse étroite développée entre la route et la Seine. Elle est colonisée par une végétation qui s'apparente à une friche prairiale. La Seine est pour sa part colonisée par une végétation aquatique représentée par des espèces hydrophytiques. Enfin, la portion de quelques mètres située à l'amont du site présente une berge revêtue de pierres non jointives.

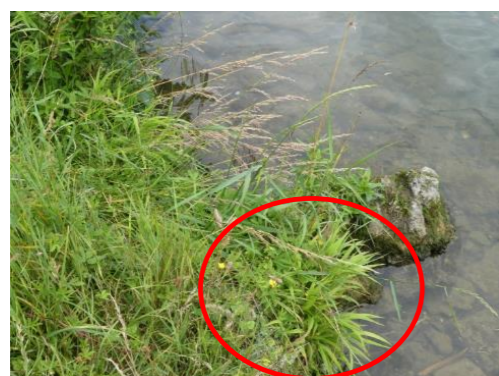
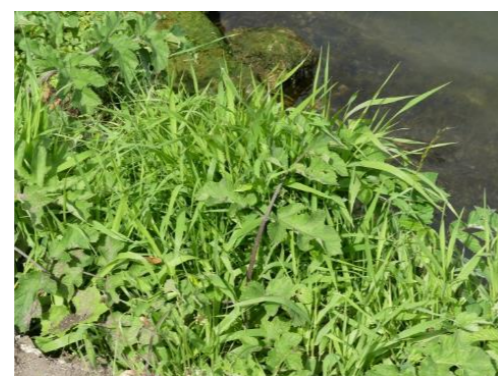
Photo 54 : Aspect de la station de Leersie faux-riz du secteur aval

Photo 55 : Aspect de la station de Leersie faux-riz du secteur amont

En raison de sa protection régionale, la Leersie faux-riz devra faire l'objet de mesures de sauvegarde dans le cadre des travaux projetés. Cette espèce n'est par ailleurs présente qu'à l'unité sur les deux secteurs prospectés. L'espèce devra ainsi être considérée dans le cadre de sa prise en compte au sein d'un dossier de demande de dérogation au titre des espèces protégées (CNPN). Après balisage par un écologue, il pourra être envisagé son déplacement soigné avant travaux, puis une réimplantation à l'issue de l'aménagement, de manière à sauvegarder les stations du site. Des suivis pourront alors être réalisés pour s'assurer de la bonne reprise des plantes après travaux. Rappelons que cette espèce de la famille des Poacées (graminées) est associée aux grèves alluviales à exondation estivale, ainsi que plus marginalement aux roselières.
