Activité de transport par canalisation DMM dans l'Essonne

Le Réseau DMM (Donges-Melun-Metz)

Présentation de l'ouvrage DMM

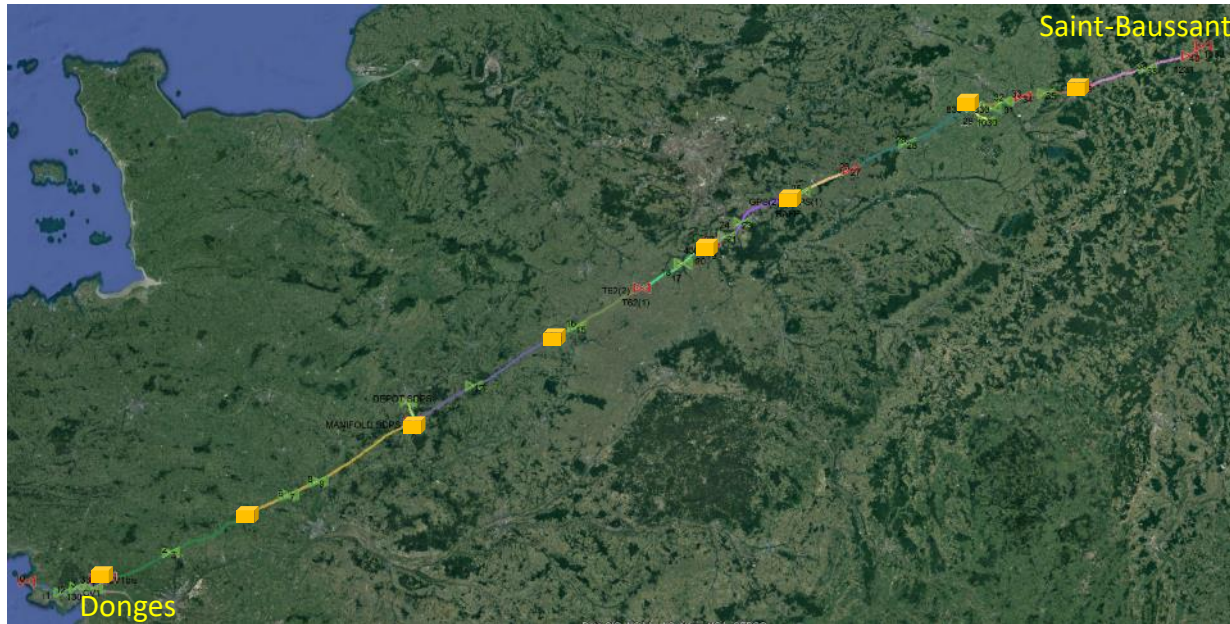
L'ouvrage DMM, c'est:

- une canalisation de transport sous haute pression, entre Donges (44) et Saint-Baussant (54) (« DMM »)
- une canalisation de transport entre les dépôts d'une même région, sous basse pression (« Inter »)
- Des stations de pompage (« Station HP »,

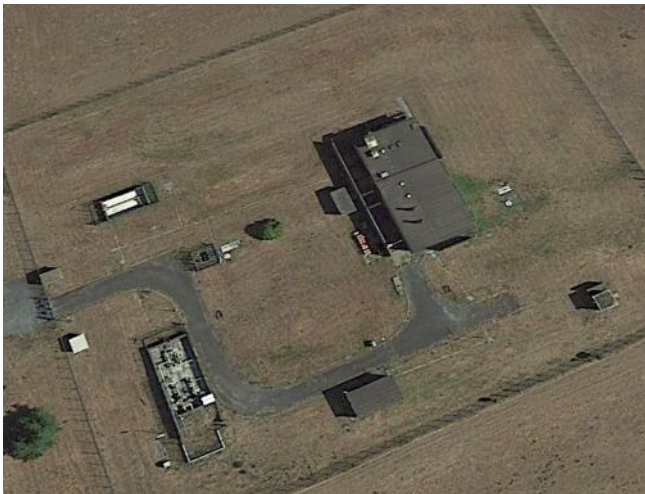
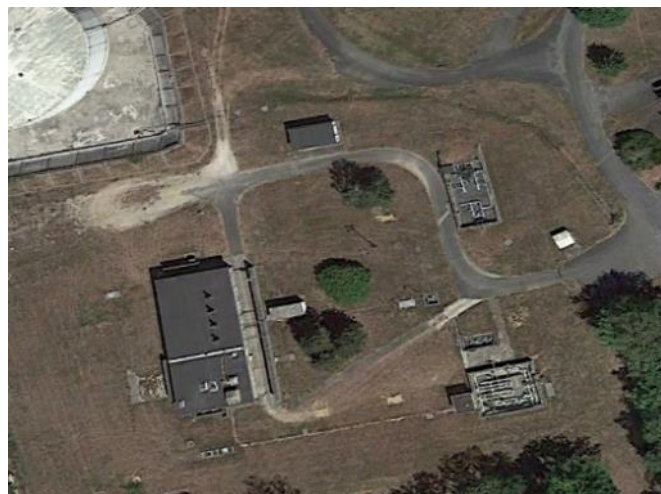
Toutes les canalisations de transport (« DMM » ou « Inter ») sont enterrées, sauf pour les parties « Station HP » et vannes de sectionnement (disposées dans des enceintes béton fermées).

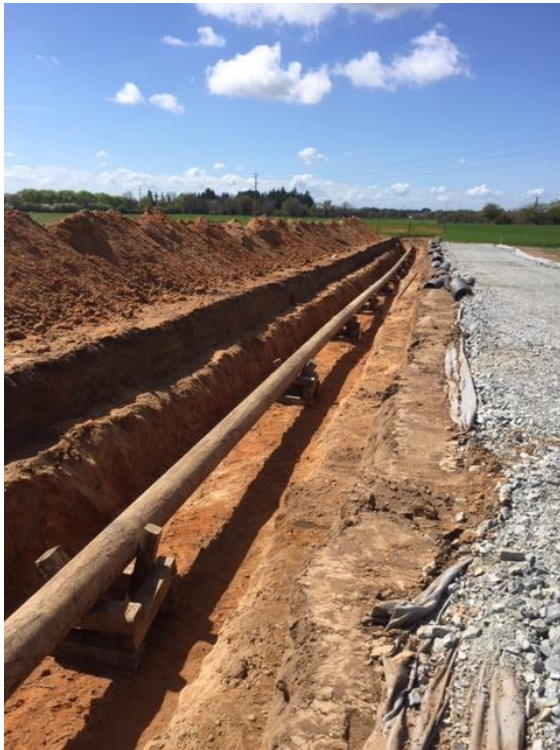
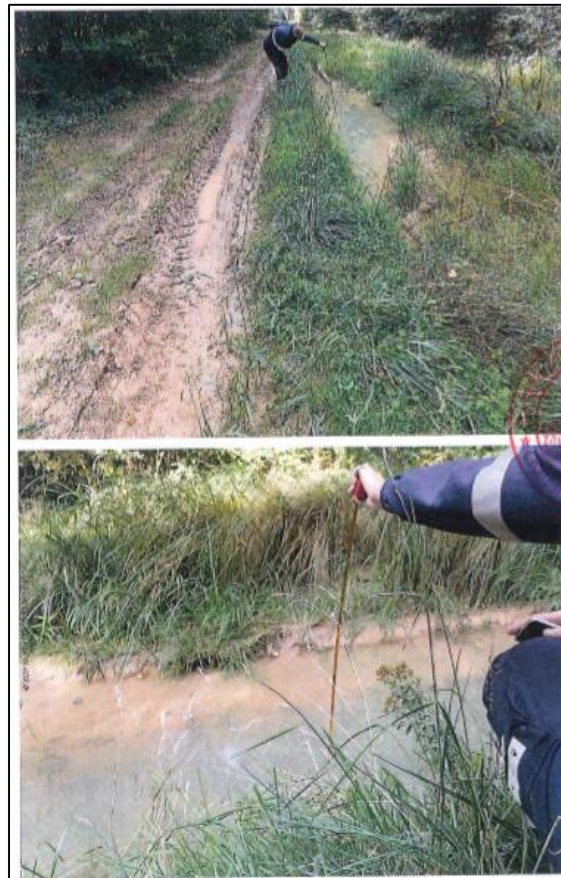
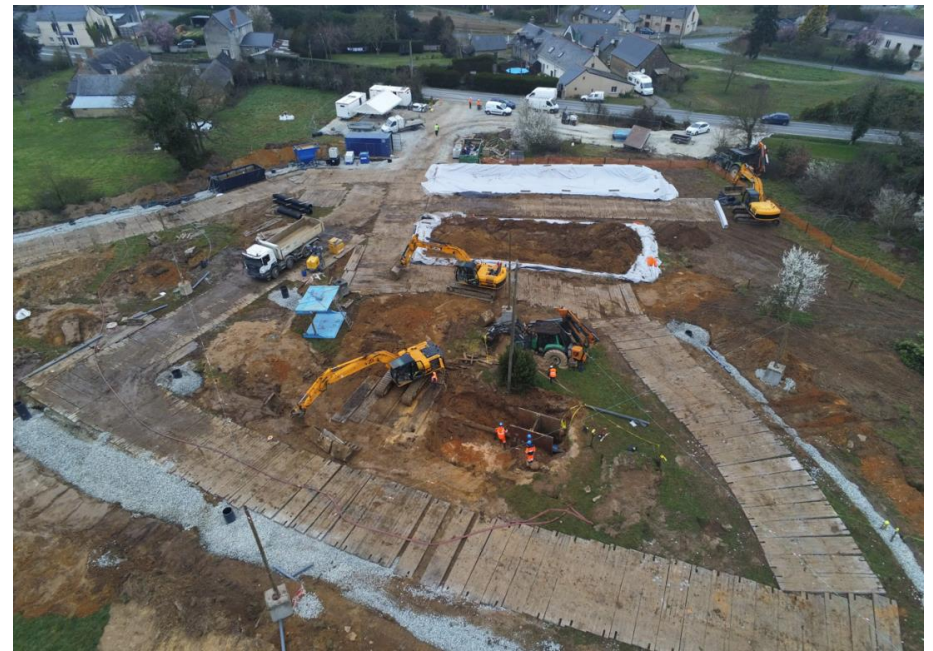
Chantier de dépollution, suite à une fuite causée par des mouvements d'une pelle à chenille.
Chantier tiers, non déclaré

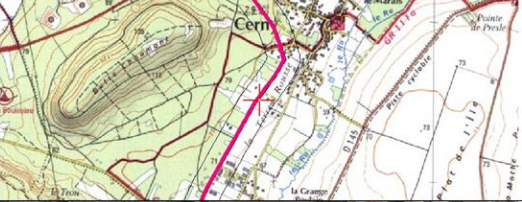
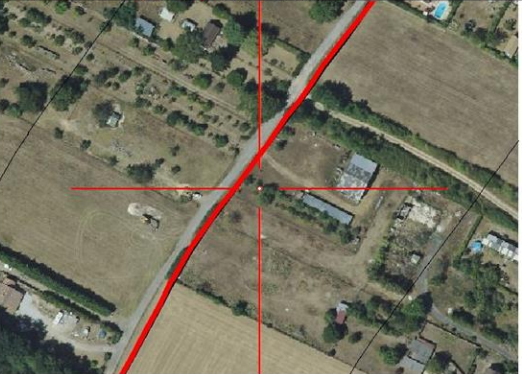
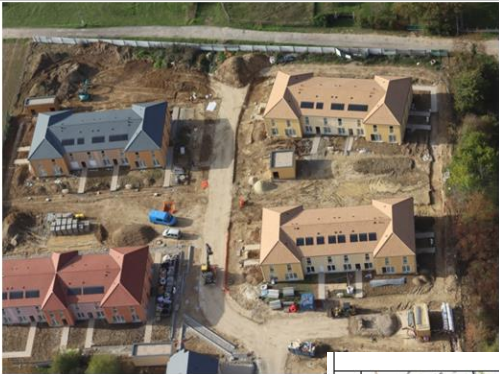
Cana : La Ferte Inter BD Observation numero 7

Commune :	CERNY
Coordonnées WGS84 :	48.4703155, 2.3217987
Coordonnées Lambert93 :	649869,6819111
PK :	2.575
Lien GoogleMaps :	Ctrl+clic pour voir la zone dans Google Maps
Observation :	Continuation des travaux des résidences à l'est de l'axe
Reponse :

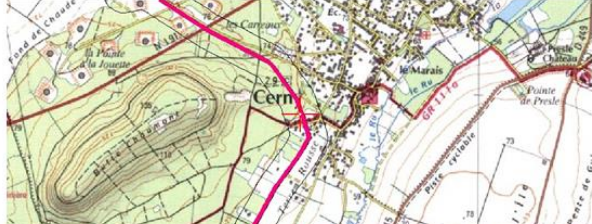
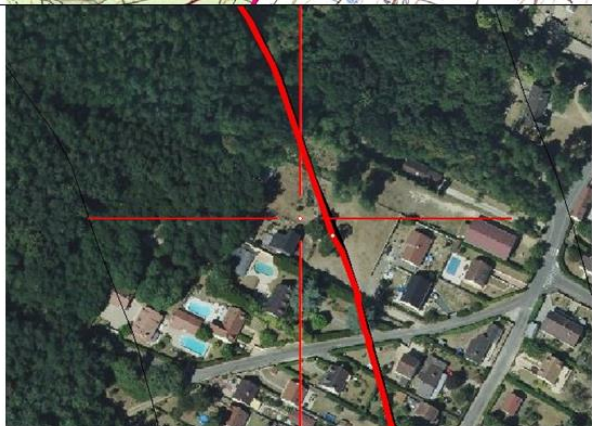
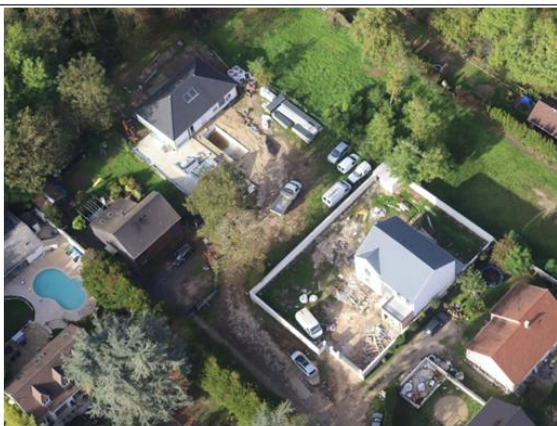
Cana : La Ferte Inter BD Observation numero 8

Commune :	CERNY
Coordonnées WGS84 :	48.4737598, 2.3231478
Coordonnées Lambert93 :	649972,6819493
PK :	3.013
Lien GoogleMaps :	Ctrl+clic pour voir la zone dans Google Maps
Observation :	Continuation des travaux de piscine dans la propriété le long de l'axe
Reponse :

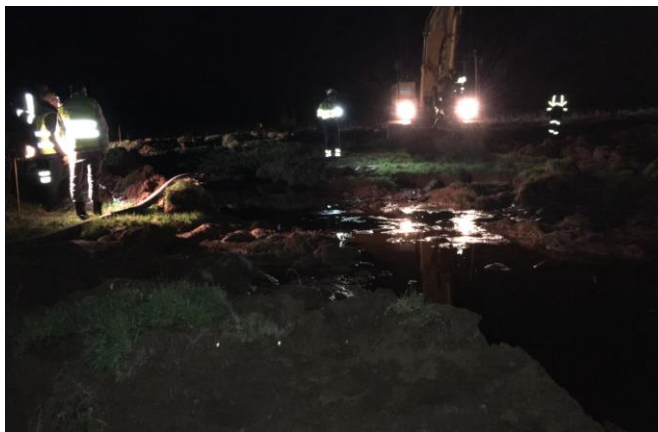
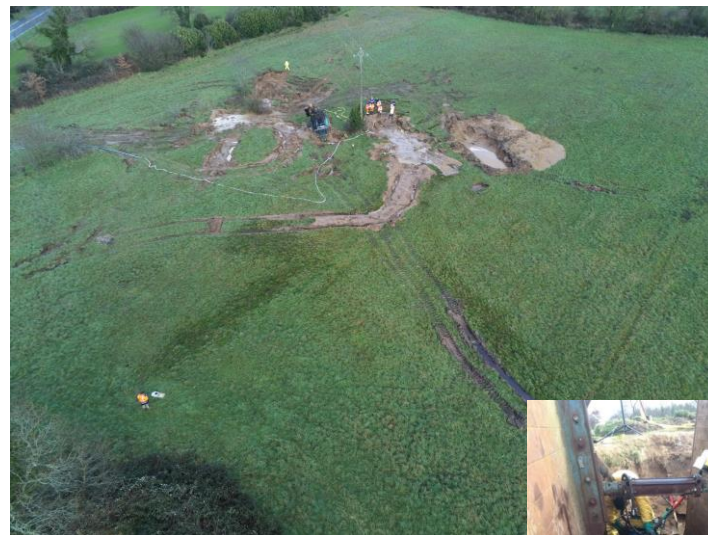
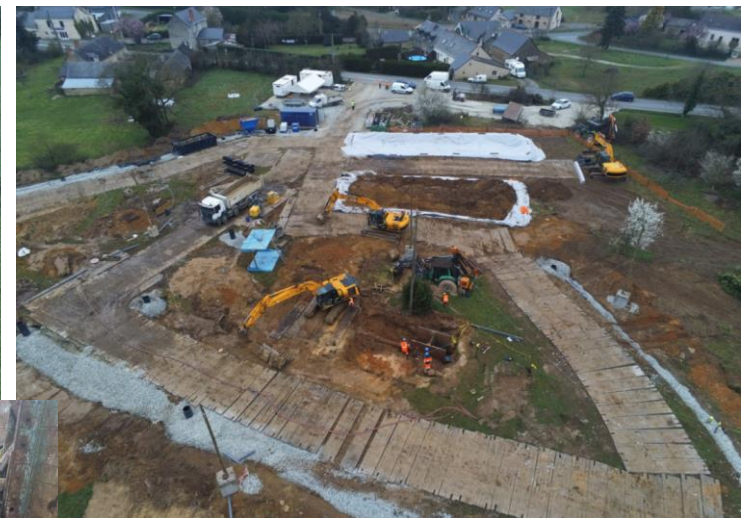
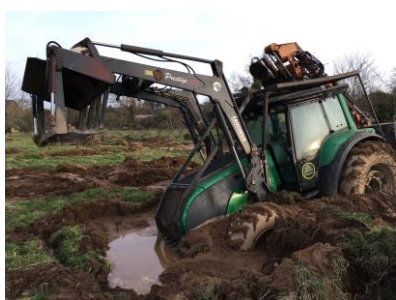
Quelques chiffres sur un REX de fuite canalisation survenu en début 2021 (Fuite d'environ 10 m³ de produit dans un champs)

- Fuite situé dans un champ à env. 800 m d'une zone de captage AEP (reliée par fossé d'eau de pluie)
- 1 semaine pour pouvoir arrêter la fuite (limitation du débit de fuite dans l'intervalle)
- 2 mois pour réparer la canalisation (env. 20 m changé)
- 4 mois pour changer la terre du terrain
- Actuellement: toujours suivi environnemental sur le terrain et dossier judiciaire toujours pas terminé (indemnisation des propriétaire du terrain)
